# Vogelverluste durch Stromschlag auf der Insel Cres, Kroatien

Christian Fackelmann

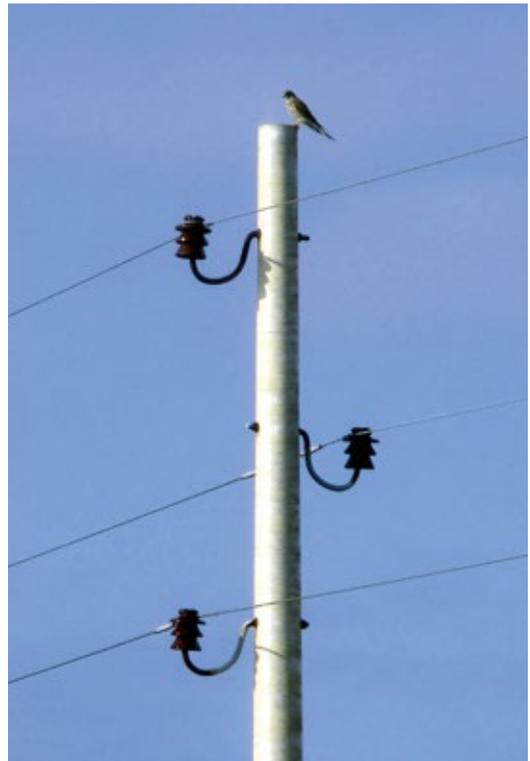
**Abb. 5:** Die traversenlosen Tragmasten aus Spannbeton mit Leitungen in drei Ebenen sind gefährlicher als die Holzmasten aber weit weniger gefährlich als die Metallmasten. Auf der Mastspitze sind die Vögel wie der Turmfalke im Bild relativ sicher, gefährlich wird das Landen auf den Isolatoren oder den Halterungen. – *Reinforced poles of pre-stressed concrete carrying cables on three levels are more dangerous than wooden poles but less so than metal pylons. Birds perching on the top of masts, such as this Kestrel, are relatively safe whereas those landing on insulators or brackets are at risk.* Foto: C. Fackelmann, 26.10.2013

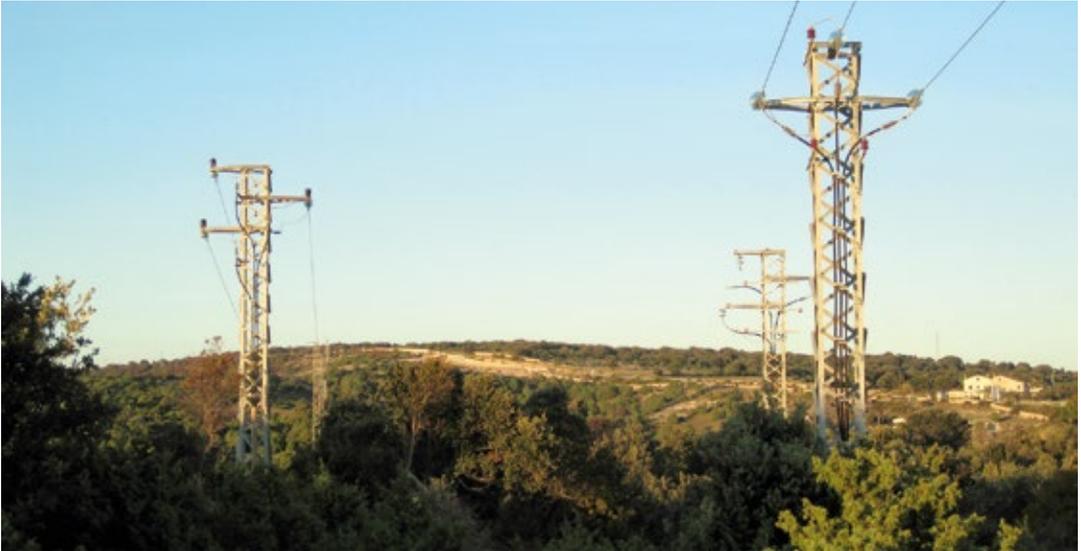
**Abb. 6:** Verschiedene Mittelspannungsmasten in der Linie von Miholasctica in Richtung Orlec. Durch den breiten Rahmen stellen die die Vegetation überragenden Masten ideale Ansetzwarthen und Ruheplätze dar und werden von verschiedenen Greifvogel- und Eulenarten, aber auch Rabenvögeln, Möwen und Singvögeln entsprechend häufig genutzt. – Assorted MV pylons on the grid line between Miholasctica and Orlec. Wide girder pylons extending well above the vegetation level offer ideal vantage and resting spots often used by various species of raptors and owls as well as crows, gulls and song birds.  
Foto: C. Fackelmann, 29.10.2011

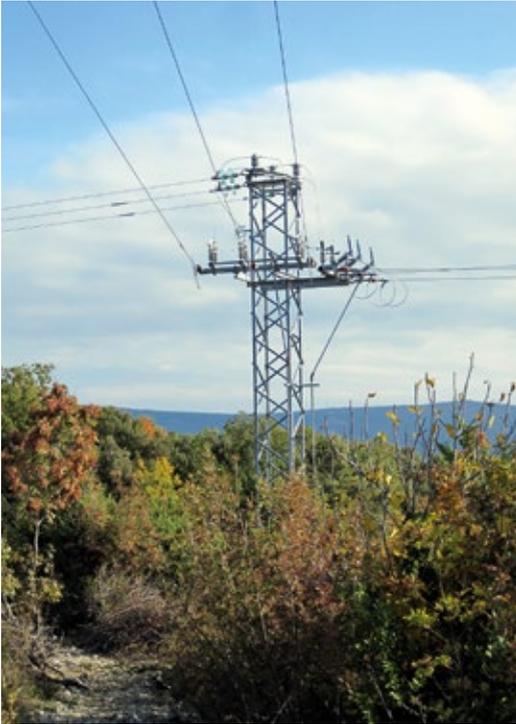
**Abb. 8:** Schalt- und Abzweigmast zwischen Radiofar und Lubenice vom Typ 1Bx<sup>3</sup>. Bei den Schaltstationen und Abzweigmasten mit Leitungen in einer Ebene beträgt der Phasenabstand meist nur 60 cm, manchmal weniger. Die zusätzlichen Leitungen und Leitungsschleifen machen solche Masten auch für kleinere Vögel gefährlich. – *Type 1Bx<sup>3</sup> switch and junction pylon located between Radiofar and Lubenice. On this type the phase gap on single level power lines is normally 60 cm, sometimes less. Even small birds are threatened because of additional power lines and circuit loops on these pylons.* Foto: C. Fackelmann, 28.10.2011

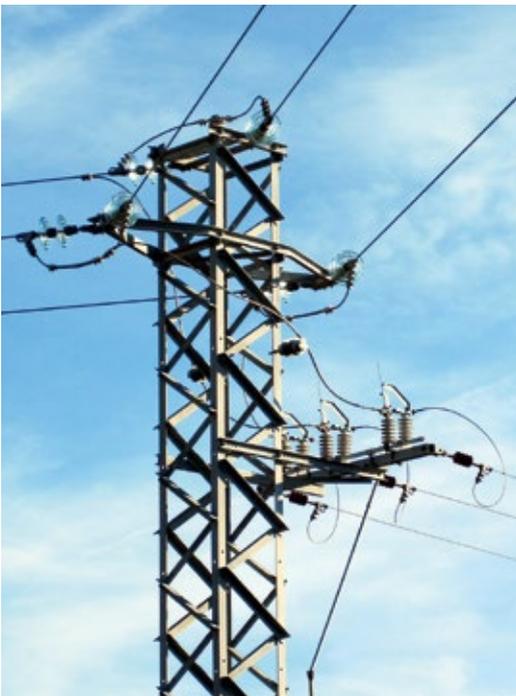
**Abb. 9:** Abspann- und Schaltmast der breiten Ausführung vom Typ 2/1Bx<sup>3</sup> bei Stivan. Bei den meisten Abspannmasten wird nur der obere Leiter über den Mastkopf geführt. Turmfalken landen oft auf den Traversen unter dem mittleren Leiter oder zwischen den Stützisolatoren. – *Type 2/1Bx<sup>3</sup> distribution and junction pylon near Stivan. On nearly all distribution pylons the conductor is routed over the masthead. Kestrels often land on cross arms beneath the middle conductor or between the pin-type insulators.*

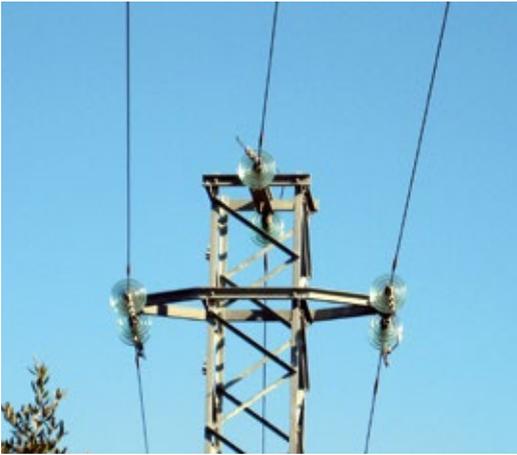
**Abb. 10:** Die auf Cres am häufigsten vorzufindende, breite Mastenkonstruktion (Maße über dem Sockel etwa 85 x 85 cm) mit Leitungen in zwei Ebenen vom Typ 2Bx<sup>2</sup>. Abstand zwischen den unteren Leitern: etwa 120 cm, zum oberen Leiter 70 – 90 cm. Von den elf gefundenen Gänsegeiern fielen sieben diesem Mastentyp zum Opfer. – *Type 2Bx<sup>2</sup> is the most common wide, twin level pylon on Cres (base approx. 85 x 85 cm). The distance between the lower phases is 120 cm, distance to the upper one 70 – 90 cm. This type of pylon killed 7 of the 11 Griffon Vultures found.*

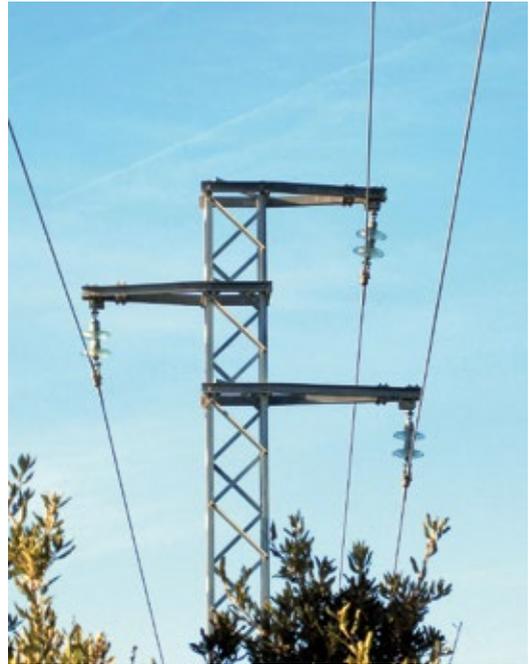
**Abb. 12:** Schmäler Mast mit Leitungen auf drei Ebenen (Typ 3Sx<sup>2</sup>) in der Linie Miholascica Richtung Vrana. Durch die relativ kurzen Hängeisolatoren besteht die Überbrückungsmöglichkeit über den Kotstrahl von oben oder vom Leiter aus neben dem Isolator. Daneben ist durch die Mehrebenen-Anordnung die Kollisionsgefahr mit den Leitern erhöht. – *Type 3Sx<sup>2</sup>, narrow pylon with 3 levels, here on the grid between Miholascica and Vrana. The very short suspended insulators, bridged by faeces jets from above or by a bird perched on the conductor beneath the insulator from below, may cause electrocution by earth contact. Moreover, the threat by collision with the conductors is increased by the multi-level layout.*

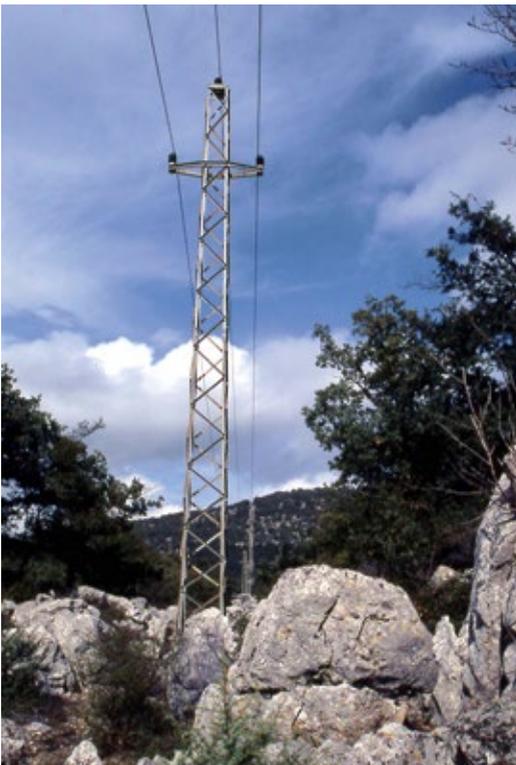
**Abb. 14:** Tragmasten mit sehr kurzen, Stützisolatoren in der Linie zwischen Dragozetici und Beli quer über dem Bergkamm Veli Vrh (Typ 2Kx2). Die Konstruktion ist für Vögel ab Taubengröße hochgefährlich. Mit Konzentration im Umfeld des Hauptkammes wurden hier 27 Stromschlagopfer gefunden, darunter 5 Uhus, 4 Waldkäuze, 2 Gänsegeier, 3 Habichte, 2 Mäusebussarde und 1 Steinadler. – *Type 2Kx2 transmission pylons with very short pin-type insulators, here on the power line through the Veli Vrh mountain range between Dragozetici and Beli. This construction is deadly for pigeon size and larger birds. 27 casualties, including 5 Eagle Owls, 4 Tawny Owls, 2 Griffon Vultures, 3 Goshawks, 2 Buzzards and 1 Golden Eagle, were discovered near the main ridge.* Foto: C. Fackelmann, 17.09.2009

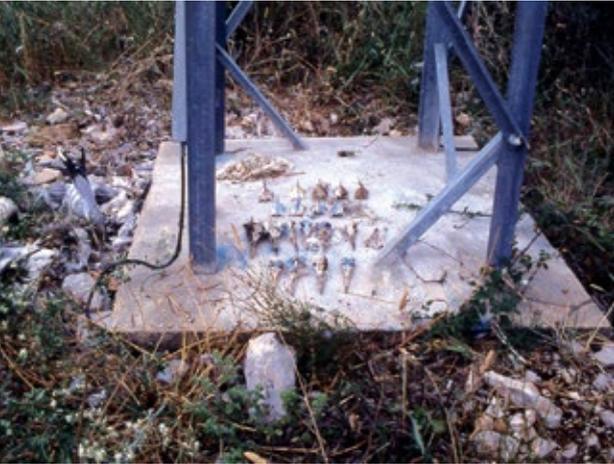
**Abb. 15:** Beim Auszählen von etlichen, neben dem Sockel eines Masts bei Stivan (Nr. 6, siehe Tabelle 2) übereinander liegenden Möwenkadavern. Einige Skelette sind bereits mit blauer Farbe markiert. – *Counting layers of Gull remains next to a pylon base near Stivan (no. 6 in table 2). Some skeletons are already marked with blue paint.* Foto: C. Fackelmann, 23.06.2009

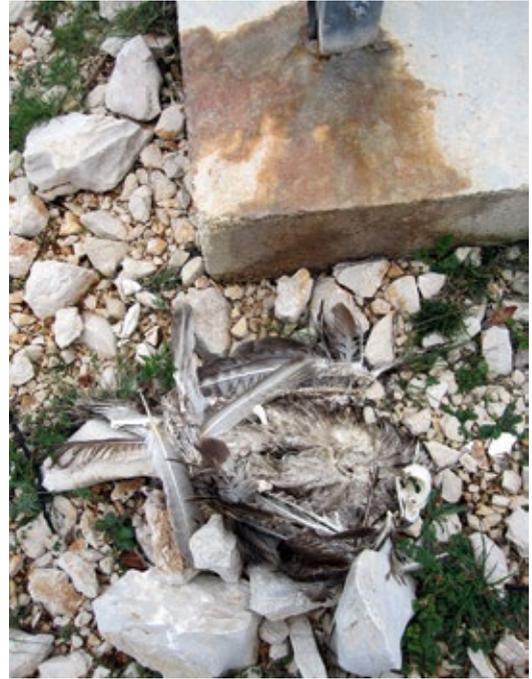
**Abb. 17:** Überreste eines Mäusebussards unter einem Abzweigmast mit Leitungen in einer Ebene bei Radiofar. Mit 37 Totfunden ist der Mäusebussard das häufigste Stromschlagopfer unter den vorkommenden Greifvogelarten. – *Remains of a Buzzard found under a single level junction pylon near Radiofar. With 37 dead Buzzards logged, this species accounted for most of the dead raptors found.* Foto: C. Fackelmann, 26.10.2011

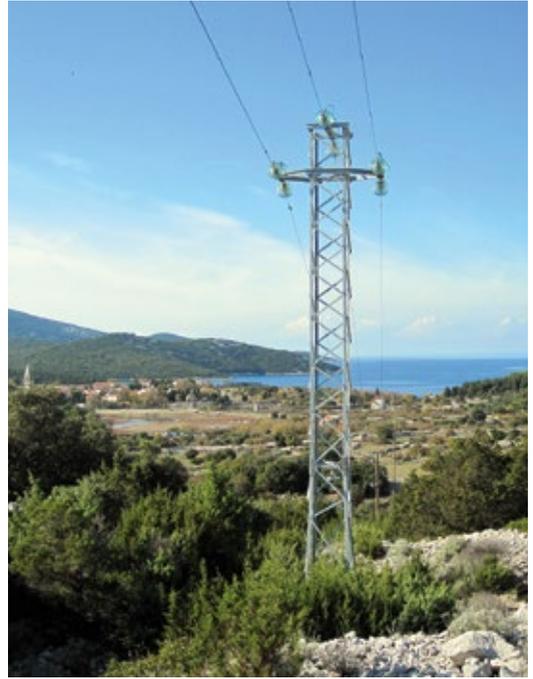
**Abb. 19:** Unter diesem - in idealer Lage - auf einem Hügel südlich Osor (im Hintergrund) stehenden Abspannmast wurden insgesamt 25 Stromschlagopfer festgestellt, darunter zwei Gänsegeier. Kurze Isolatoren sowie über dem Mastkopf und die Traverse geführte Leitungsschleifen machen die Ausführung hochgefährlich, auch für kleinere Vogelarten. Zum Zeitpunkt der Aufnahme lagen sieben Nebelkrähen und ein Turmfalke neben dem Mastsockel. – *Twenty-five dead birds including two Griffon Vultures were found at the foot of this distribution pylon ideally situated on a hill south of Osor (background). Short insulators plus over masthead and cross arm cabling are a lethal combination, to small birds as well. When this picture was taken 7 dead Hooded Crows and a Kestrel lay next to the base.* Foto: C. Fackelmann, 27.10.2011

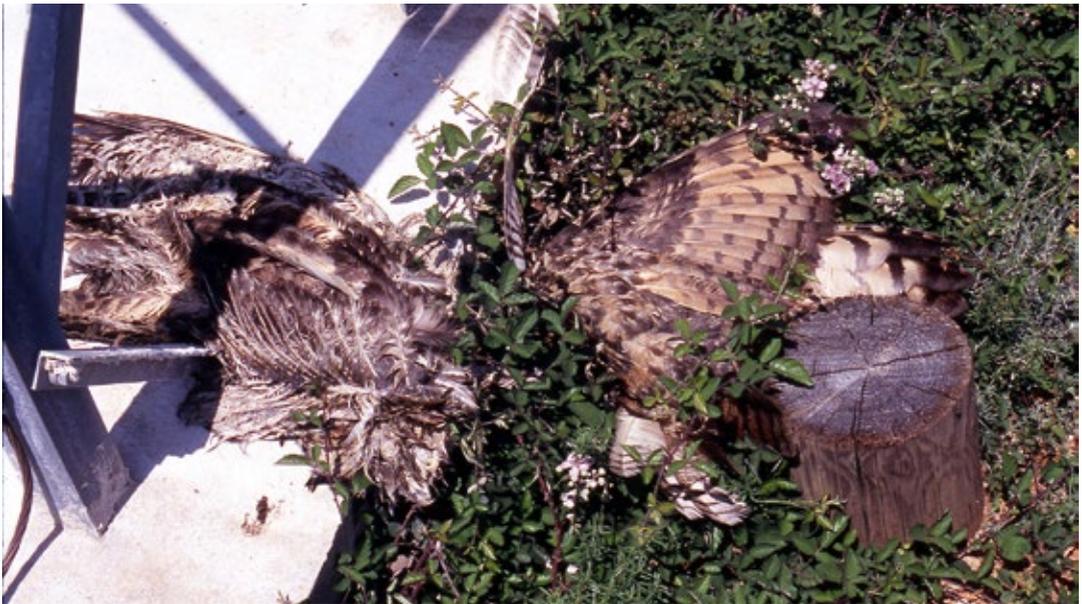
**Abb. 21:** Die Kadaver von zwei Uhus unter dem gefährlichsten Mast auf Cres (Nr. 70 nahe Vodice, siehe Abbildung 33). Ein drittes Individuum liegt außerhalb des Bildausschnitts. – *Two Eagle Owl cadavers under Cres's most dangerous pylon (no. 70 near Vodice, fig. 33). A third casualty lay just outside the picture.*

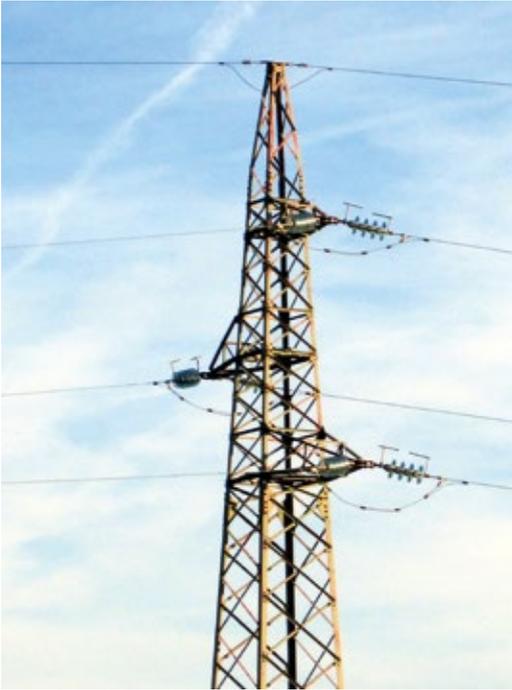
**Abb. 22:** Ein durch Stromschlag gefährlicher Abspannmast in der Hochspannungslinie mit kurzen Isolatoren und Blitzhörnern. – *Risk of electrocution on this high voltage line tower due to short insulators and lightning arrestors.* Foto: C. Fackelmann, 29.10.2011

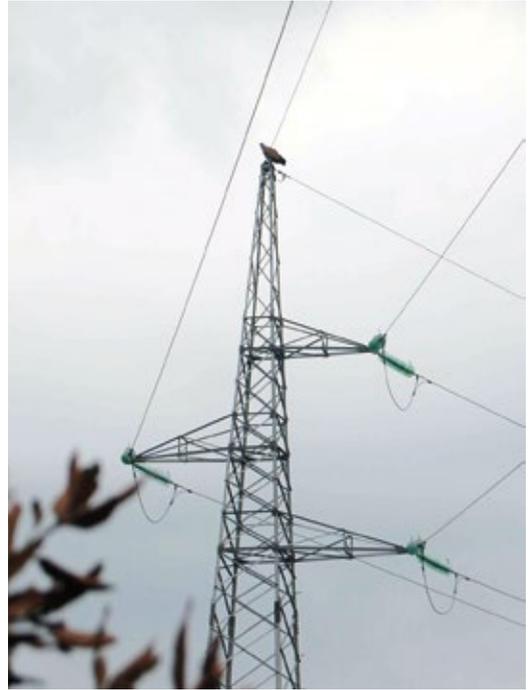
**Abb. 23:** Gänsegeier auf einem der gefährlichen HS-Abspannmasten bei Ustrine. Vom Großteil der HS-Masten (Tragmasten) in der gerade verlaufenden Linie mit Hängeisolatoren geht dagegen keine Gefahr durch Stromschlag aus. Auch auf den Hochmasten schlafende Individuen konnten beobachtet werden. – *Griffon Vulture perched on a dangerous high voltage pylon near Ustrine. The majority of HV pylons with suspended insulators in this linear grid present no risk of electric shock. Birds were even spotted sleeping atop tall pylons.* Foto: C. Fackelmann, 17.09.2007

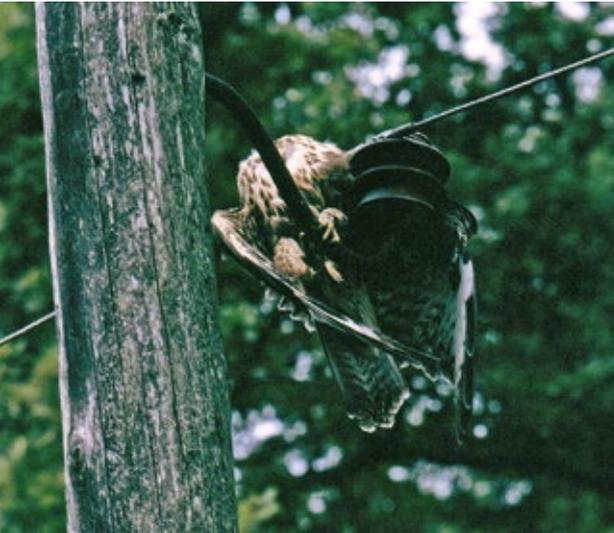
**Abb. 29:** Ein durch Stromschlag festgeschmorter junger Mäusebussard. Bei nasser Witterung leitet dieser und kann in Brand geraten, wodurch Schäden an Armaturen und Waldbrände ausgelöst werden können. Save-Auen, Kroatien. – *A recently electrocuted, roasted Buzzard: In wet weather it might short circuit, ignite and damage fittings or even start a forest fire. Save-Auen, Croatia.* Foto: M. Schneider-Jacoby

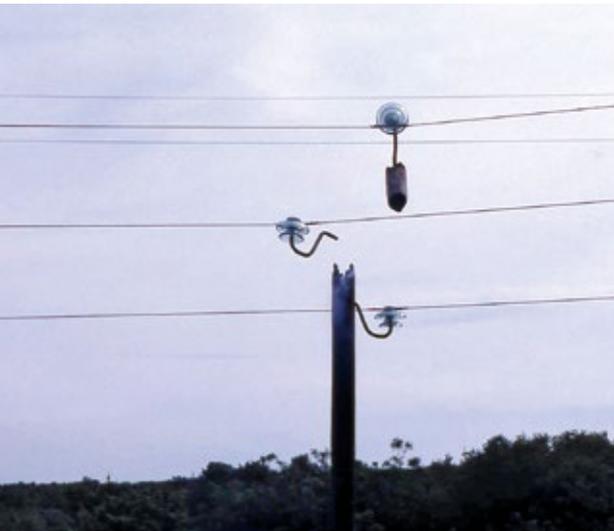
**Abb. 30:** Möglicherweise durch einen am mittleren Isolator festgeschmorten Vogel (oder durch Blitzeinschlag?) in Brand geratener Holzmast in der Nähe von Ustrine. – *Smouldering wooden pylon near Ustrine, perhaps caused by a recent bird roasting or lightning strike.* Foto: C. Fackelmann, 15.09.2009

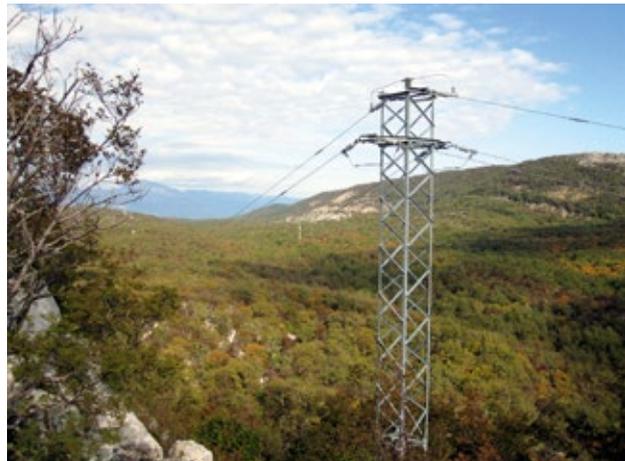
**Abb. 32:** Einer der in den letzten Jahren neu errichteten, gefährlichen Einzelmasten in exponierter Lage in der Nähe von Dragozetic (Abspannmast mit kurzen Isolatoren und mittlerem Leiter über dem Mastkopf, Typ 2Bx<sup>2</sup>). Kurz nach dem Aufstellen verunglückte hier ein Wanderfalk. – *One of the newly built hazardous pylons in an exposed position near Dragozetic (type 2Bx<sup>2</sup>) features short insulators and central overmasthead conductor. A Peregrine Falcon died here shortly after completion.* Foto: C. Fackelmann, 24.10.2011

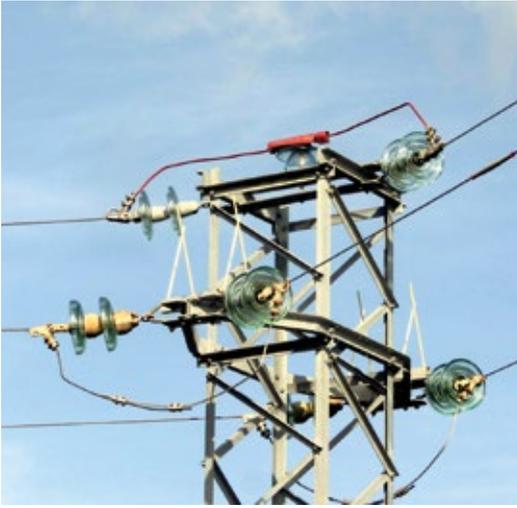
**Abb. 33:** Dieser Mast in der Nähe von Vodice (Nr. 70), der die meisten Todesopfer forderte, wurde 2012 mit einer Schutzvorrichtung (Schrumpfschlauch) versehen, blieb aber gefährlich. Die Überbrückung der zu kurzen Abspannisolatoren an den unteren Leitungen v. a. durch Rabenvögel ist weiter möglich, auch bei Landung auf den Leiterschlaufen. – *This pylon near Vodice (no. 70) fitted with shrink sleeving protectors in 2012 had previously claimed the most victims. It remains dangerous as it is still possible for a Raven to bridge the short gap on the lower level insulators or between the connecting cables and the crossarm.*
