# Vogelverluste durch Stromschlag auf der Insel Cres, Kroatien

Christian Fackelmann

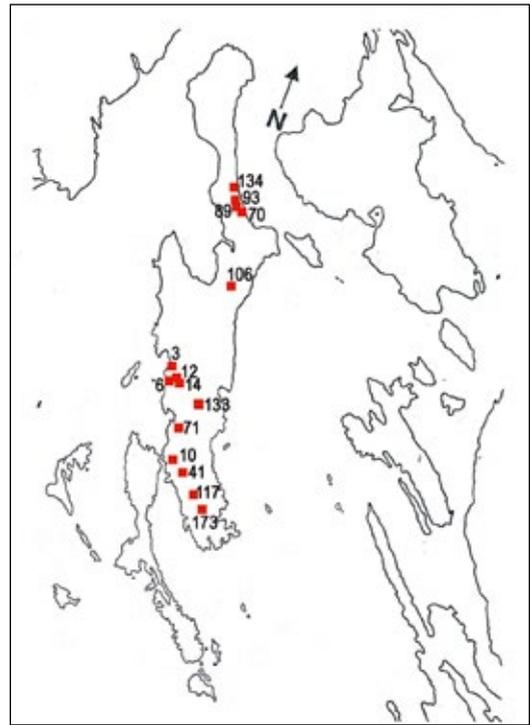
**Abb. 2:** Die Standorte der gefährlichsten Mittelspannungsmasten (siehe Tabelle 2) und die Mastnummern auf der Insel Cres. – Locations of the most dangerous medium voltage (MV) pylons on Cres, together with pylon numbers as listed in Table 2.

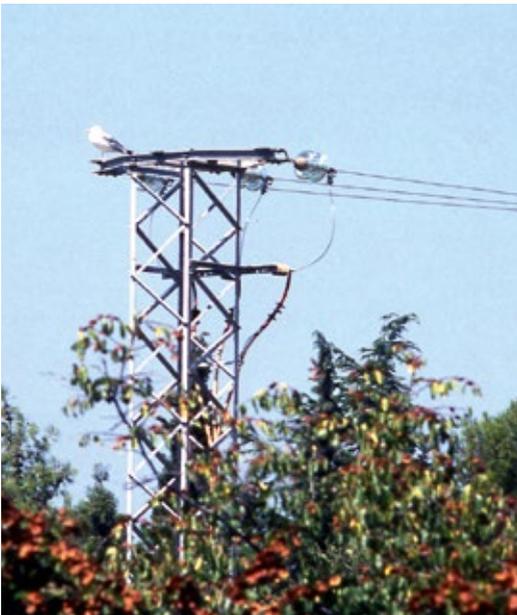
**Abb. 7:** Mittelmeermöwe auf einem Endmast (Typ 1Bx<sup>1</sup>) bei Osor. – Yellow-legged Gull on a dead-end pylon near Osor. Foto: C. Fackelmann, 21.08.2009

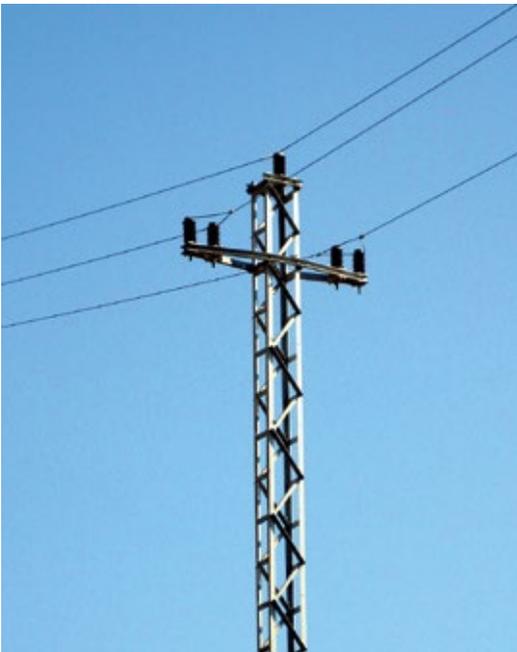
**Abb. 11:** Schmäler Tragmast (Maße über dem Sockel 40 x 40 - 70 cm) mit Stützisolatoren vom Typ 2Sx<sup>2</sup>. Durch die kurzen Isolatoren sind alle Vögel ab Taubengröße bei der Landung auf der Traverse oder auf dem Mastkopf akut gefährdet. – *Type 2Sx<sup>2</sup> narrow pylon (base 40 x 40 - 70 cm) with pin-type insulators. Short insulators represent a grave threat to all pigeon size and larger birds when landing on cross arm or mastheads.*

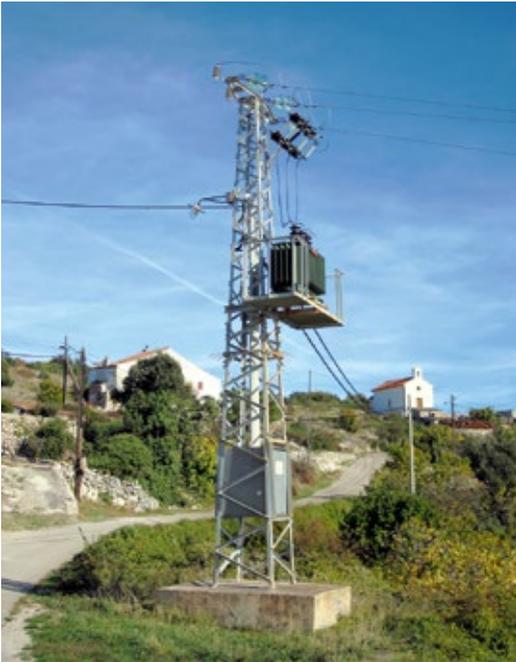
**Abb. 13:** Maststation bei der Ortschaft Vidovici. Neben Gittermasten (hier konische Ausführung 1Kx1) finden sich auch Maststationen aus Spannbeton. – *Mast Station near Vidovici. Besides girder constructions like this conical type 1Kx1, reinforced concrete pylons are also found.* Foto: C. Fackelmann, 29.10.2011

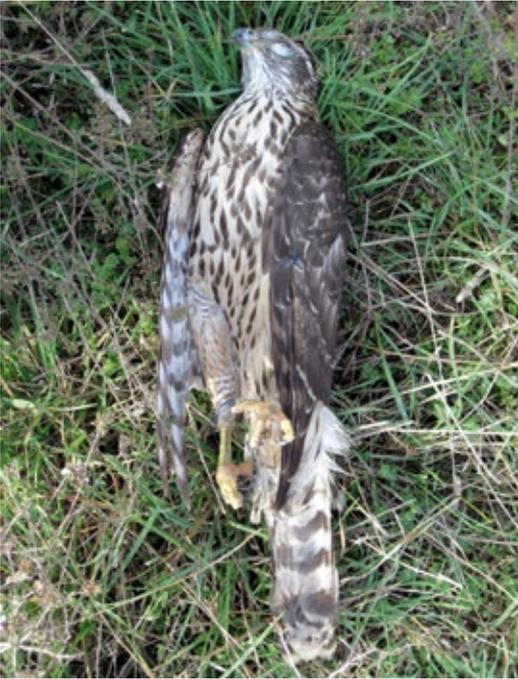
**Abb. 18:** Die regelmäßige Nutzung der Masten durch Habichte belegen die 10 Totfunde und direkte Beobachtungen. Frischtoter junger Habicht unter einem Mast in der Nähe der Ortschaft Pernat. – *Observations plus 10 casualty finds confirm Goshawks regularly use pylons. A recent victim found below a pylon near the village of Pernat.* Foto: C. Fackelmann, 28.10.2011

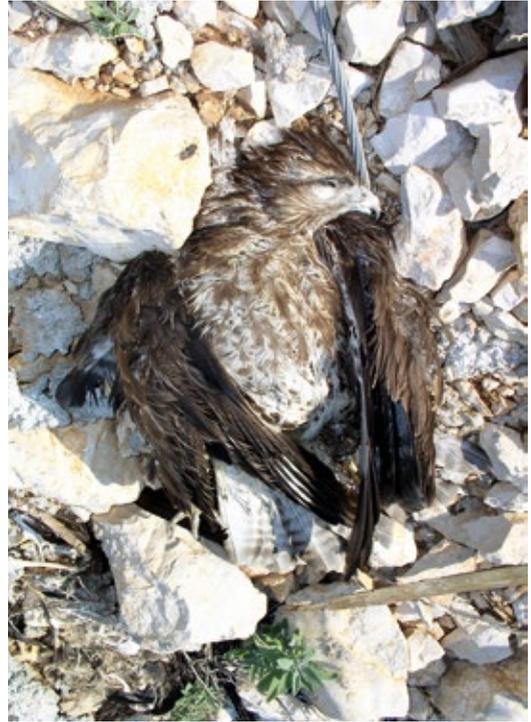
**Abb. 20:** Immaturer Mäusebussard unter einem von 13 Gittermasten südlich von Osor. Unter fünf dieser Masten wurden 13 Individuen dieser Art gefunden. Die Gittermasten verhindern offensichtlich die Brut-Ansiedlung des Mäusebussards im Gebiet zwischen Osor und dem Süden der Insel. – *Immature Buzzard under one of 13 girder pylons south of Osor. In total 13 Buzzards were found beneath five of these pylons. Evidently, girder pylons impact Buzzards breeding in the region between Osor and the southern tip of the island.*

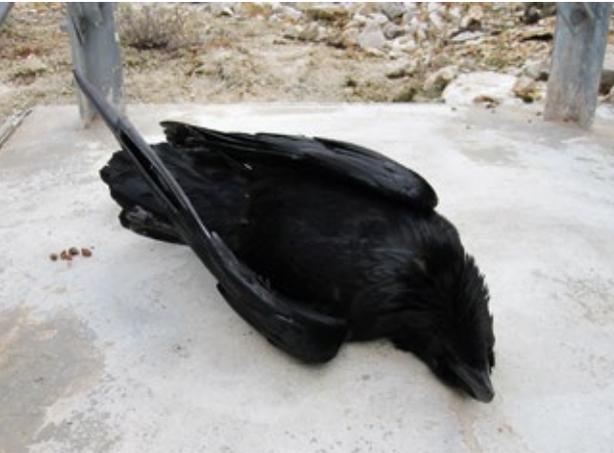
**Abb. 25:** Frischtoter Kolkrahe unter Mast 97 zwischen Osor und Punta Kriza (siehe Kapitel 3.6). Neben dem Mastfuß liegt ein weiterer Kolkrahe. Bei mehreren anwesenden Artgenossen, bei denen es sich wahrscheinlich um Familienmitglieder handelt, löst das Aufsuchen der Unglücksstelle heftige Reaktionen hervor. Durch ihre aufgeregten Rufe trommeln sie die Kolkrahen aus dem weiteren Umfeld zusammen und kreisen minutenlang aufgereggt um den Mast. – *A freshly killed Raven found under pylon 97 between Osor and Punta Kriza – refer to the section on Raven Observations. Another Raven lay close to the pylon base. A nearby group of Ravens, probably family members, reacted aggressively to investigators at the pylon. Frantic squawking drew Ravens from the surrounding area to the accident scene where they circled the pylon excitedly for several minutes.*

Im Mastfuß lag ein frisch toter Kolkkrabe, neben dem Mast ein etwa ein bis zwei Tage zuvor verendetes Exemplar. Während ich die beiden Opfer untersuchte, war der inzwischen etwas höher mit pfeifenden Flügelschlägen und ständigen Rufen um den Mast kreisende Pulk auf zwanzig Köpfe angewachsen. Nach rund fünf Minuten löste sich die Ansammlung wieder auf, und es wurde langsam ruhiger. Es ist wahrscheinlich, dass es sich bei den anwesenden Kolkkraben um Familienmitglieder und den Opfern nahestehende Individuen gehandelt hat. Ihre aufgeregten Rufe trommelten die Artgenossen aus dem weiteren Umfeld zusammen. Diese kamen offensichtlich, um den Anwesenden eine Art Beistand zu leisten. Bei vielen vorangegangenen Kontrollen an dieser Stelle waren entweder keine Kolkkraben anwesend oder es war kein auffälliges Verhalten auszumachen.

Zweifellos löste mein Aufsuchen und Untersuchen der toten Artgenossen starke Gefühle bei den überlebenden Kolkkraben aus. Diese scheinen zumindest für eine gewisse Zeit noch eine Bindung zu den verunfallten Artgenossen zu haben und so etwas wie Totenwache am Ort des Geschehens zu halten. Ich hatte den Eindruck, dass die Reaktion der Vögel umso heftiger ist, je näher der Zeitpunkt des Unfalls ist. Heftige Reaktionen löste auch mein Besuch eines Strommasts unweit eines Brutplatzes Mitte Mai 2012 aus, unter welchem sich ein verletzter Kolkkrabe befand. Mit Mühe konnte er auf eine nahe Steinmauer flüchten und verschwand

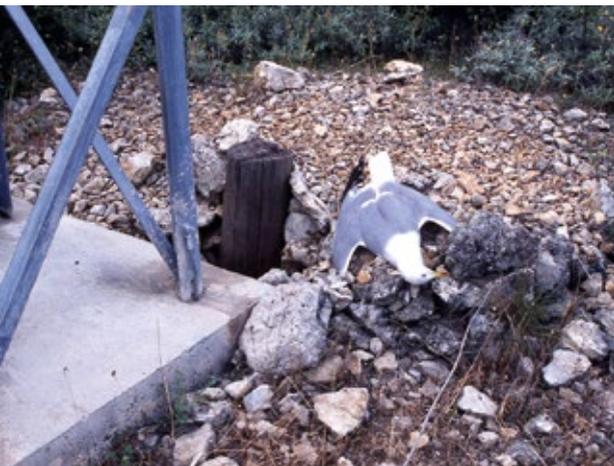
**Abb. 26:** Frischtote und noch warme Möwe unter einem Mast bei Stivan. Wetter, Insekten und verschiedene Säugetiere sorgen dafür, dass die Kadaver schnell verrotten, skelettiert oder entfernt werden. – *A freshly killed, still warm Gull lying under a pylon near Stivan. Climate, insects and various mammals ensure cadavers rot quickly, skeletonize or disappear.*

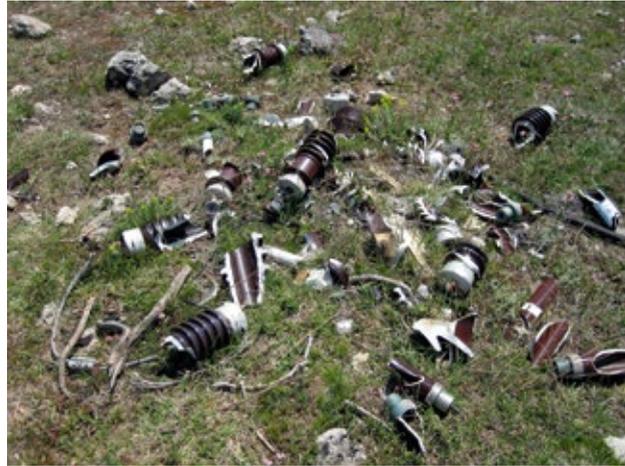
**Abb. 27:** Typischer Anblick unter den Masten. – *Typical appalling sight beneath pylons.*

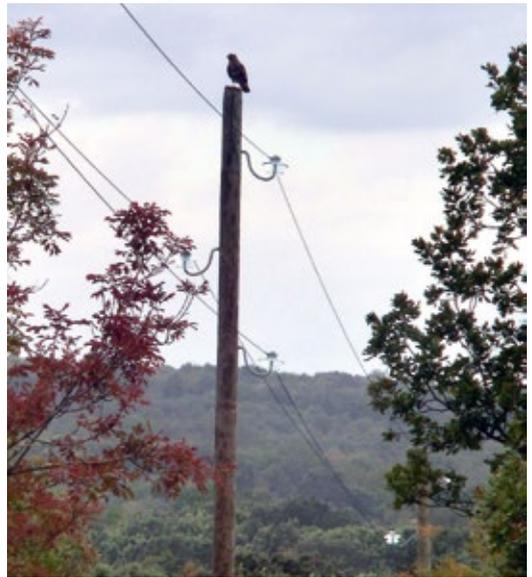
**Abb. 28:** Mäusebussard auf einem der überall auf der Insel gerne genutzten Tragmasten aus Holz in der Nähe der Ortschaft Pernat. Die Holzmasten sind im Allgemeinen recht sichere Ansitzwarten, können aber unter bestimmten Bedingungen ebenfalls leiten. – *Buzzard perching on a commonly used wooden transmission pylon near the village of Pernat. Normally, wooden pylons offer relative safe perches but under certain conditions they too can conduct electricity.*

Ganz ungefährlich sind Holzmasten allerdings nicht. Bei nasser Witterung leiten auch sie, besonders die alten Masten mit morscher Spitze und Höhlungen, in denen sich Feuchtigkeit sammelt. Bei HAAS & SCHÜRENBERG (2008, S. 96) ist ein solcher Erdschluss-Fall, bei dem ein Seeadler zu Tode kam, abgebildet. Durch in Brand geratene, festgeschmorte Vögel können die Masten Feuer fangen und Schäden an Armaturen entstehen oder Waldbrände ausgelöst werden. Brennende Masten werden im Allgemeinen Blitzeinschlägen zugeschrieben. Bei Brandschäden, ausgelöst durch ungesicherte Masten wären die Energieversorger in der Pflicht. Besonders in Ländern mit trockenen Sommern und leicht brennbarer Vegetation sind Waldbrände ein alljährliches Phänomen. Auch in Kroatien werden bestimmte Gegenden im Sommer von Feuertürmen aus auf Brandherde kontrolliert, auf Cres sind vier dieser Türme in Betrieb.

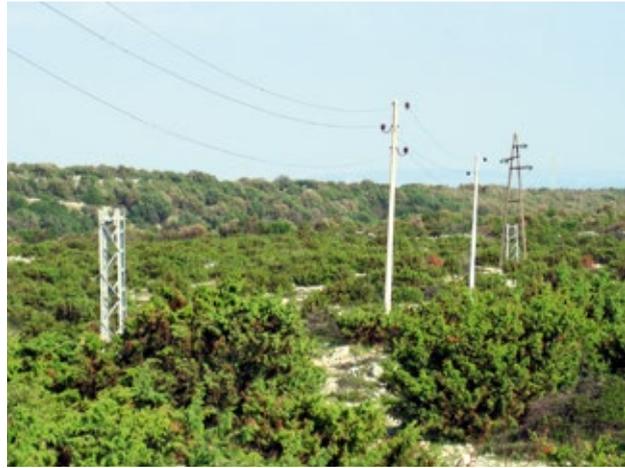
**Abb. 31:** Trotz des Versprechens im Jahre 2007, die Leitungen unter die Erde zu verlegen, werden in den Folgejahren überall auf der Insel auch noch intakte Holzmasten durch neue Metall- und Spannbetonmasten ersetzt. Hier südlich des Vrana-Sees. – *Despite promises to install terrestrial power lines from 2007 onwards, existing wooden pylons have since been replaced by metal or reinforced concrete pylons. Photographed south of Lake Vrana.* Foto: C. Fackelmann, 12.05.2012

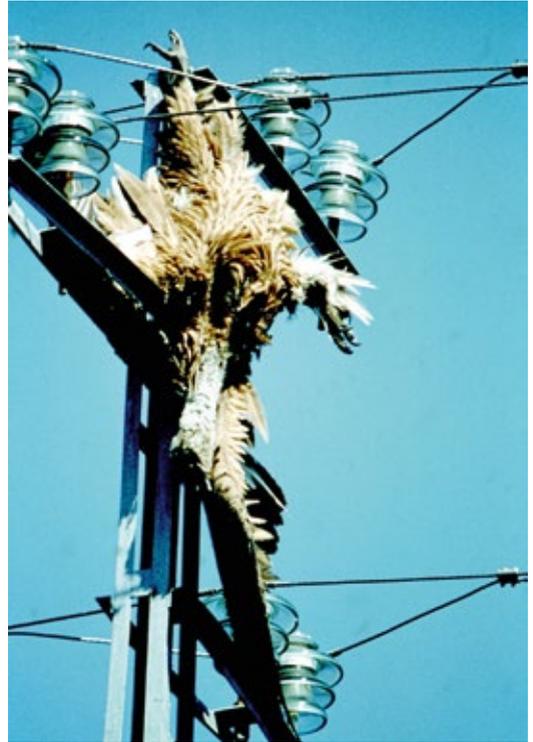
**Abb. 34:** Ein Gänsegeier, der nach einem Stromschlag im Mast hängen blieb. NP Coto de Doñana, Spanien. – *Griffon Vulture stuck to a pylon after electrocution. NP Coto de Doñana, Spain.* Foto: Dagmar Lange
